# **Penilaian Kinerja Sarana dan Prasarana Daerah Irigasi Rawa Reteh 1 (Rumbai Jaya) Kabupaten Indragiri Hilir (Studi kasus : Blok B dan Blok J)**

**Arif Hidayat.S<sup>1)</sup>, Manyuk Fauzi<sup>2)</sup>, Trimaijon<sup>2)</sup>**

<sup>1)</sup>Mahasiswa Jurusan Teknik Sipil, Fakultas Teknik, Universitas Riau

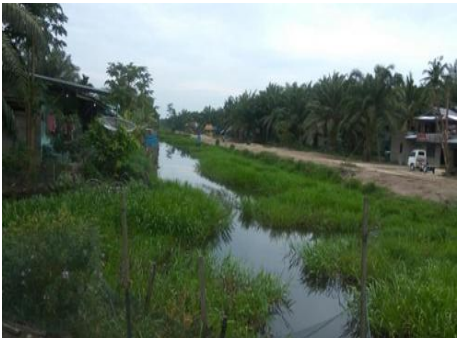
| <p>Nama DIR : Reth 1 Rumbai Jaya<br/>Kabupaten : Indragiri Hilir</p> <p>Jenis Saluran : primer<br/>Ruas Saluran : Blok B dan J<br/>Panjang Saluran : 3386 m</p> | | |
|---|---|---|
| P1<br> | Penampang basah sudah banyak ditumbuhi tanaman akuatik (rumput/tumbuhan air) dan pohon/perdu dipinggiran/talud saluran. Sedimentasi sedang. Tanaman akuatik dan sedimentasi sudah mempengaruhi fungsi saluran. | 3 |

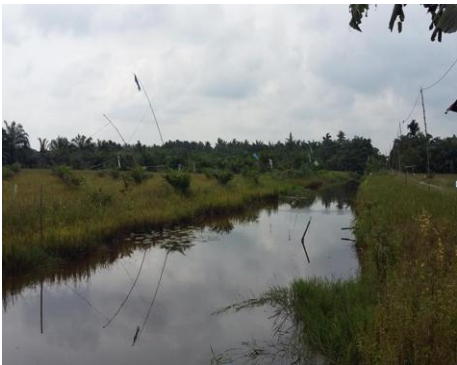
| <p>Nama DIR : Reth 1 Rumbai Jaya<br/>Kabupaten : Indragiri Hilir</p> <p>Jenis Saluran : primer<br/>Ruas Saluran : Blok B dan J<br/>Panjang Saluran : 3386 m</p> | | |
|---|---|---|
| P2<br> | Penampang basah ditumbuhi tanaman akuatik (rumput). Sedimentasi rendah sampai sedang. Tanaman akuatik dan sedimentasi sudah mempengaruhi fungsi saluran. Penampang basah sudah tidak sesuai dengan desain aslinya, mulai terganggu, dan tidak dapat bekerja secara maksimal. | 2 |

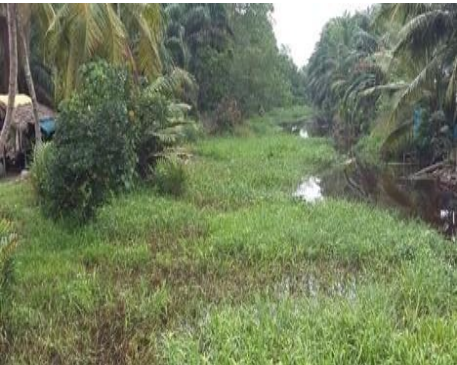
| <p>Nama DIR : Reth 1 Rumbai Jaya<br/>Kabupaten : Indragiri Hilir</p> <p>Jenis Saluran : primer<br/>Ruas Saluran : Blok B dan J<br/>Panjang Saluran : 3386 m</p> | | |
|---|---|---|
| P3<br> | Penampang basah sebagian besar ditumbuhi tanaman akuatik (rumput/tumbuhan air) dan pohon/perdu dipinggiran/talud saluran. Sedimentasi tinggi. Air tidak dapat ke luar/masuk saluran dengan lancar dan hanya mencapai pangkal saluran saja. | 4 |

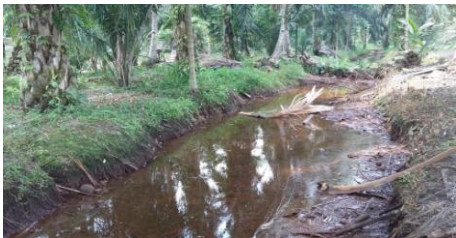
| Nama DIR : Reteh 1 Rumbai Jaya<br>Kabupaten : Indragiri Hilir | | Jenis Saluran : Tersier 1<br>Ruas Saluran : Len 5 - Len6 Blok B<br>Panjang Saluran : 942 m | |
|---|---|---|---|
| P1 | | Berm sudah banyak ditumbuhi rumput/semak | 3 |

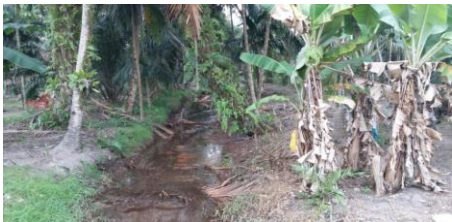
| Nama DIR : Reteh 1 Rumbai Jaya<br>Kabupaten : Indragiri Hilir | | Jenis Saluran : Tersier 1<br>Ruas Saluran : Len 5 - Len6 Blok B<br>Panjang Saluran : 942 m | |
|---|---|---|---|
| P2 | | Berm banyak ditumbuhi rumput/semak | 4 |

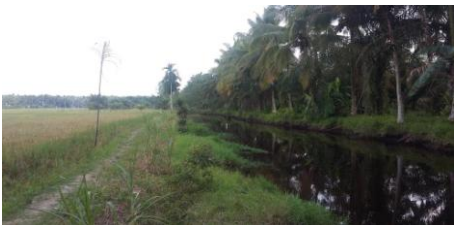
| Nama DIR : Reteh 1 Rumbai Jaya<br>Kabupaten : Indragiri Hilir | | Jenis Saluran : Sekunder<br>Ruas Saluran : Len 6 Blok J<br>Panjang Saluran : 1990 m | |
|---|---|---|---|
| P1 | | Tanggul banyak ditumbuhi rumput/semak, longsor sedang, tanggul sudah mengalami penurunan. | 3 |

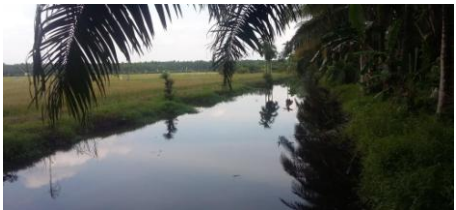
| Nama DIR : Reteh 1 Rumbai Jaya<br>Kabupaten : Indragiri Hilir | | Jenis Saluran : Sekunder<br>Ruas Saluran : Len 6 Blok J<br>Panjang Saluran : 1990 m | |
|---|---|---|---|
| P2 | | Tanggul banyak ditumbuhi rumput/semak, longsor sedang, tanggul sudah mengalami penurunan. | 3 |

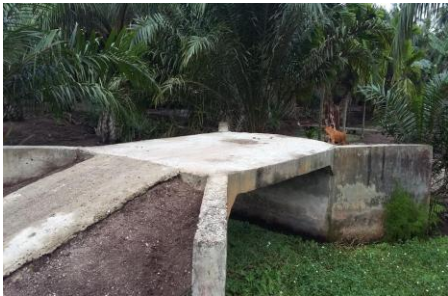
| B2<br><br>Bangunan pelengkap | Bangunan dalam kondisi sedang dan berfungsi, ditemui ada kerusakan namun bisa diatasi dan difungsikan. | 2 |

| Nama bangunan penunjang | Jenis Saluran | Lokasi | Fungsi Bangunan % | Rekomendasi Tindakan |
|---|---|---|---|---|
| BOX CULVERT | SEKUNDER | LEN 5 BLOK J | 87.50 | Pemeliharaan rutin |

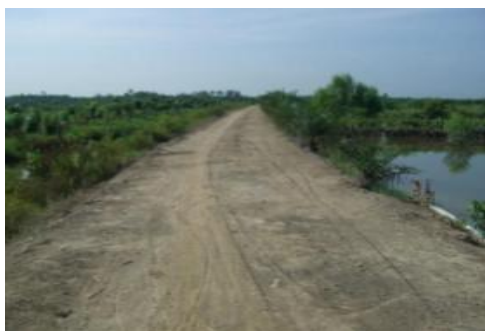
Gambar 3 Penilaian tanggul pelindung

Berdasarkan Gambar 3 dapat dilihat kondisi tanggul pelindung berfungsi baik karena tidak ada kerusakan yang berarti pada tanggul dan terdapat longsor kecil sampai sedang yang masih dapat diatasi ditingkat lokal dan rekomendasi tindakan adalah pemeliharaan.
