# ANALISIS LAJU PERUBAHAN GARIS PANTAI PULAU KARIMUN BESAR MENGGUNAKAN DSAS (*DIGITAL SHORELINE ANALYSIS SYSTEM*)

Dian Kharisma Dewi<sup>1)</sup>, Sigit Sutikno<sup>2)</sup>, Rinaldi<sup>2)</sup>

<sup>1)</sup>Mahasiswa Jurusan Teknik Sipil, Fakultas Teknik, Universitas Riau

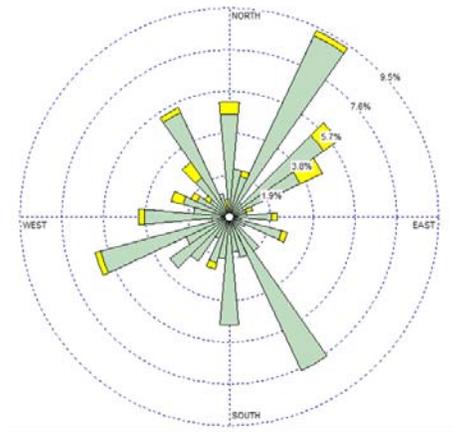
Gambar 2.4 Tampilan mawar angin setelah data diplot.

Data-data tersebut diisi sesuai dengan lokasi penelitian. Kemudian kembali ditekan tombol *import* setelah itu tutup kotak dialog tersebut. File dengan format samson telah terbuat. Setelah selesai membuat file samson, kemudian file tersebut di tambahkan dengan memilih *add file*. Untuk melihat hasil mawar angin yang terbentuk dari data tersebut maka dibuka tabulasi *wind rose* hasilnya akan tampak seperti pada Gambar 2.4.

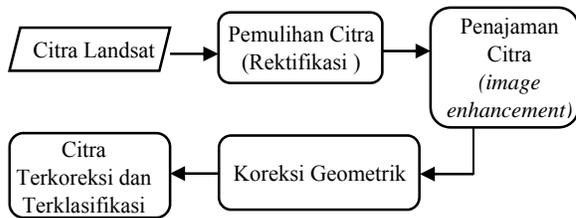
Gambar 2.5 Tahapan *Image Processing*

Tujuan dari pengolahan data citra Landsat pada tahap ini adalah untuk mengekstrak informasi dari rekaman data satelit. Adapun tahap dari *image processing* dapat dilihat pada Gambar 2.5 berikut.

Pemulihan citra atau yang biasa dikenal dengan rektifikasi ialah dengan koreksi radiometrik. Koreksi radiometrik dilakukan dengan cara menggunakan metode penyesuaian histogram (*histogram adjustment*). Asumsi melandasi metode ini adalah nilai *Digital Number* (DN) terendah tiap saluran seharusnya bernilai 0 (nol). Apabila DN lebih besar dari 0 ( $>0$ ), maka dihitung bias atau *offset*. Koreksi dilakukan dengan cara menghilangkan bias tersebut menjadi bernilai 0.

Penajaman citra merupakan penggabungan band-band yang dibutuhkan untuk menghasilkan gambar sesuai kebutuhan agar bisa dianalisis lebih lanjut. Penggabungan band-band ini dilakukan dengan komposit band (*composite bands*). Untuk Landsat-7 dilakukan dengan komposit band 741 dan landsat-8 dilakukan dengan komposit band 863. Tahap penajaman selanjutnya dilakukan dengan penambahan band pankromatik (band 8). Penambahan band pankromatik menghasilkan citra dari resolusi spasial 30 m menjadi 15 m.

Koreksi geometrik pada citra Landsat adalah langkah untuk memperbaiki kesalahan perekaman secara geometrik agar citra yang dihasilkan mempunyai sistem koordinat dan skala yang seragam. Koreksi geometrik pada citra Landsat meliputi penyiapan data berupa *raster*/citra yang telah dilakukan penajaman citra (*image enhancement*). Sistem koordinat

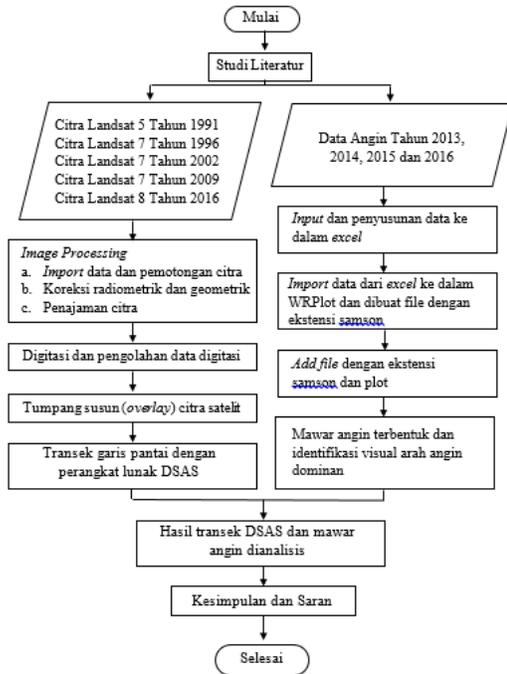
Gambar Penelitian 2.6 Bagan Alir

Untuk melihat prosedur penelitian secara lengkap dapat dilihat pada bagan alir penelitian. Bagan alir penelitian dapat dilihat pada Gambar 2.6 berikut.

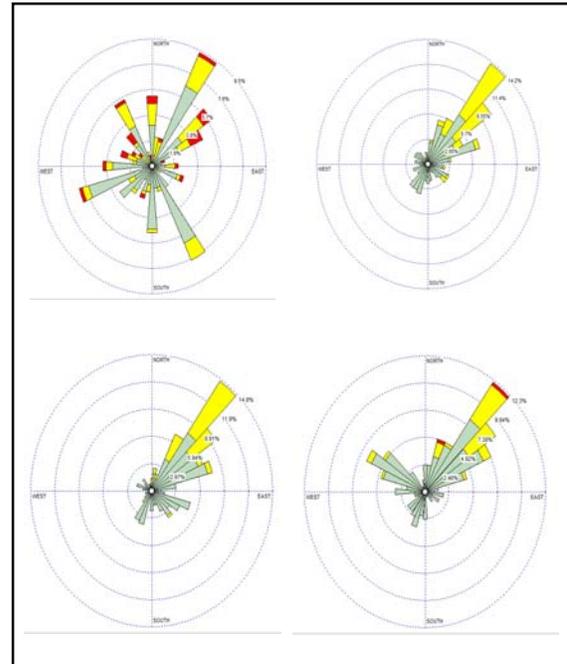
Gambar 3.1 Kondisi Angin di wilayah Tanjung Balai Karimun (a) Tahun 2013 (b) Tahun 2014 (c) Tahun 2015 (d) Tahun 2016

Pengolahan data angin dimaksudkan untuk melihat arah angin dominan. Arah ini nantinya digunakan untuk melihat kecenderungan arah pergerakan sedimen. Hasil plot data angin berupa mawar angin. Setelah diplot hasil mawar angin dari tahun 2013-2016 dapat dilihat pada gambar 3.1 Dari Gambar 4.1 dapat dilihat arah angin dominan dalam kurun waktu 8 tahun dari tahun 2013 hingga tahun 2016 berada di arah Timur Laut. Hal ini berarti kecenderungan arah sedimen akan bergerak dari arah Timur laut menuju kearah Tenggara Pulau Karimun Besar.

1. Dari mawar angin yang dibuat menggunakan alat bantu *software* WRPlot diketahui bahwa arah angin dominan dari tahun 2013-2016 berada di Timur Laut Pulau Karimun Besar. Dengan arah angin dominan tersebut berarti kecenderungan pergerakan sedimen bergerak dari Timur Laut.
2. Secara visual hasil identifikasi area abrasi dan akresi di Pulau Karimun Besar yaitu area abrasi dominan terjadi di sepanjang pantai bagian timur laut sampai ke tenggara sedangkan area akresi dominan terjadi di sepanjang pantai mulai

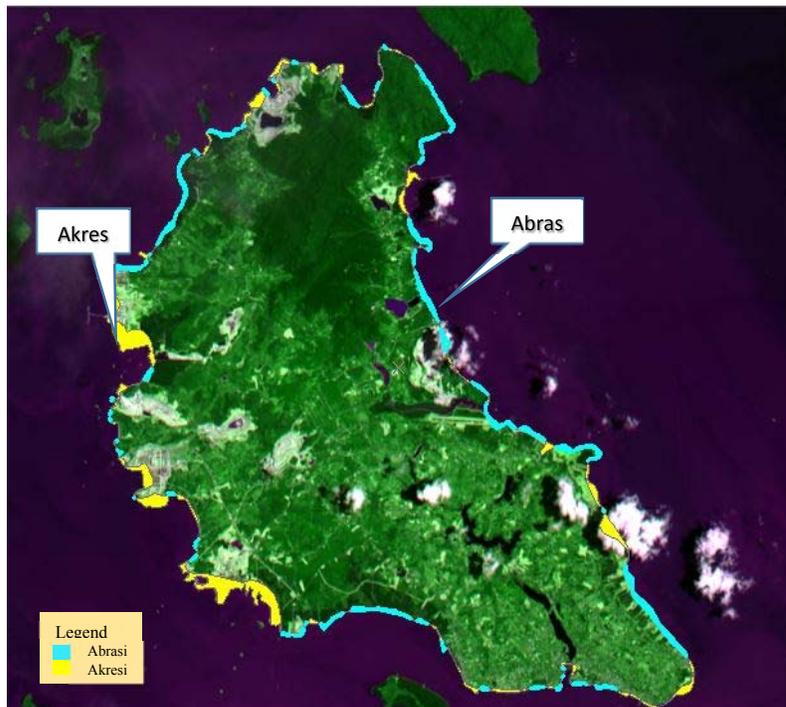
Gambar 3.2 Hasil Identifikasi Wilayah Abrasi dan Akresi di Pulau Karimun Besar

Identifikasi lokasi terjadinya abrasi dan akresi pantai dilakukan dengan teknik tumpang-susun (*overlay*) garis pantai terlama dengan garis pantai terkini. Hasil tumpang-susun perubahan garis pantai 25 tahun terakhir, yaitu antara tahun 1991 dan tahun 2016 seperti disajikan pada Gambar 3.2. Dari hasil digitasi diketahui wilayah yang mengalami perubahan garis pantai di Pulau Karimun Besar .

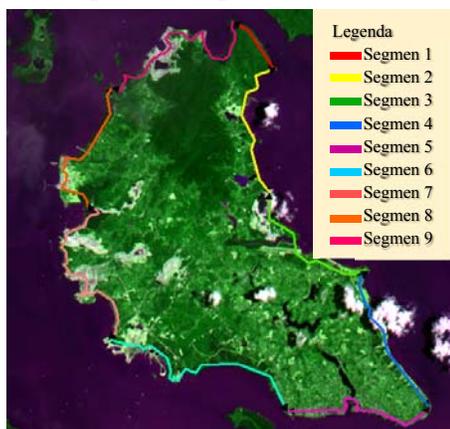
Gambar 3.3 Pembagian Wilayah Pulau Karimun Besar Per Segmen

Setelah lokasi abrasi dan akresi teridentifikasi, tahapan selanjutnya adalah analisa statistik laju perubahan garis pantai menggunakan DSAS, hal ini dalam rangka untuk mengetahui laju abrasi dan laju akresi pantai yang lebih detail. Penulis membagi wilayah Pulau Karimun Besar ke dalam 9 segmen. Peta pembagian wilayah segmen dapat dilihat pada Gambar 3.3 berikut.

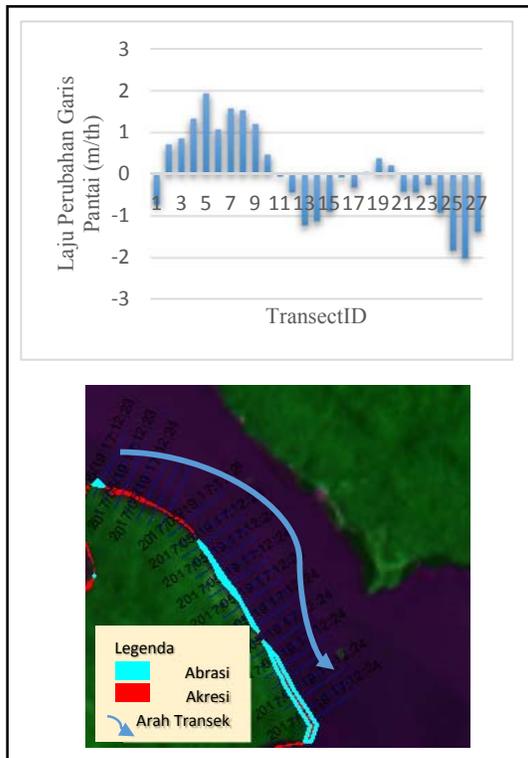
Gambar 3.4 Hasil Transek Segmen 1

Hasil dari analisis transek dengan metode LRR pada segmen 1 tersaji pada gambar 3.4. Hasil menunjukkan bahwa pada segmen 1 terdapat 27 titik transek sesuai dengan penjelasan sebelumnya bahwa jarak antar titik transek adalah 100 m sehingga panjang total segmen 1 adalah 2700 m. Abrasi yang terjadi sebanyak 15 titik transek dengan laju abrasi maksimum sebesar 2,01 m/tahun pada transek nomor 26 dan laju abrasi rata-rata sebesar 0,81 m/tahun. Sedangkan akresi yang terjadi sebanyak 12 titik transek dengan laju akresi maksimum sebesar 1,94 m/tahun yaitu pada transek nomor 5 dan laju akresi rata-rata sebesar 0,95 m/tahun.

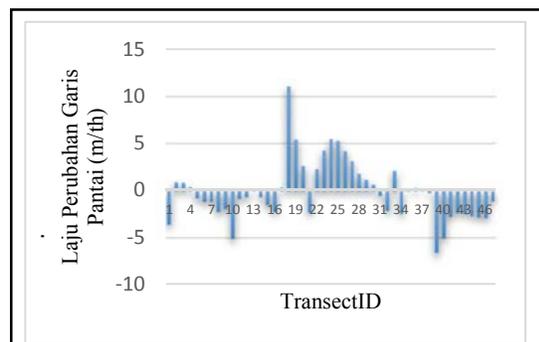
Gambar 3.5 Hasil Transek Segmen 2

Hasil dari analisis transek dengan metode LRR pada segmen 2 tersaji pada gambar 3.5. Hasil menunjukkan bahwa Pada segmen 2 terdapat 47 titik dan panjang total segmen 2 adalah 4700 m. Laju abrasi maksimum sebesar 6,62 m/tahun pada transek nomor 39 dan laju abrasi rata-rata sebesar 2,17 m/tahun. Sedangkan laju akresi maksimum sebesar 11,07 m/tahun dan laju akresi rata-rata sebesar 2,61 m/tahun. Pada tanggal 2 April 2017 penulis melakukan survei ke lokasi segmen 2 yaitu di wilayah Pantai Monos. Di wilayah ini terlihat lokasi mengalami abrasi seperti pada Gambar 3.6

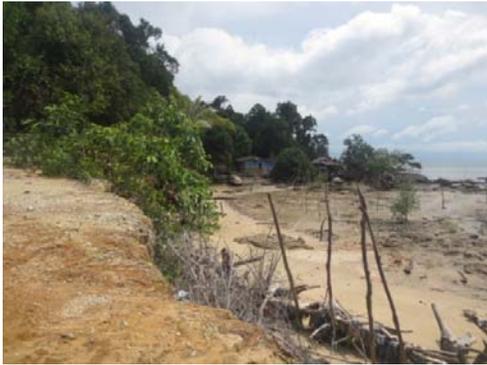
Gambar 3.6 Lokasi Survei pada tanggal 2 April 2017 terjadi abrasi pada segmen 2

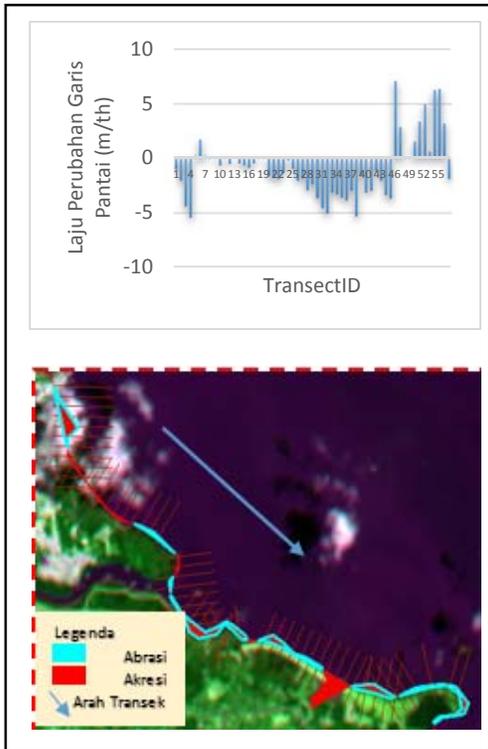
Gambar 3.7 Hasil Transek Segmen 3

Hasil analisis transek dengan metode LRR tersaji pada Gambar 4.12 dan Gambar 3.7. Pada segmen 3 terdapat 57 titik transek. Abrasi yang terjadi sebanyak 38 titik transek

dengan laju abrasi maksimum sebesar 5,44 m/tahun pada nomor transek 4 dan laju abrasi rata-rata sebesar 2,33 m/tahun. Sedangkan akresi yang terjadi sebanyak 19 titik transek dengan laju akresi maksimum sebesar 7,11 m/tahun pada nomor transek 46 dan laju akresi rata-rata sebesar 2,08 m/tahun.

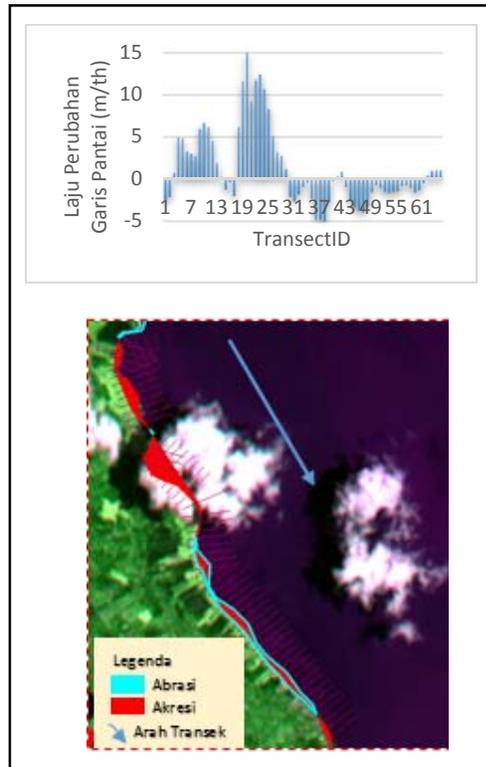
Gambar 3.8 Hasil Transek Segmen 4

Hasil analisis transek dengan metode LRR tersaji pada Gambar 3.8 dan Gambar 4.15 pada segmen 4 terdapat 65 titik transek. Abrasi yang terjadi sebanyak 35 titik transek dengan laju abrasi maksimum sebesar 5,06 m/tahun dan laju abrasi rata-rata sebesar 1,99 m/tahun. Sedangkan akresi yang terjadi sebanyak 30 titik transek dengan laju akresi maksimum sebesar 15 m/tahun dan laju akresi rata-

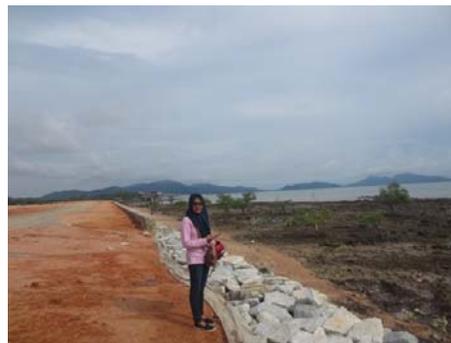
rata sebesar 4,90 m/tahun. Penulis melakukan survei pada tanggal 2 April 2017 ke lokasi segmen 4 yaitu di wilayah Tebing. Di wilayah ini terlihat lokasi mengalami akresi dalam hal ini terjadi reklamasi seperti pada Gambar 3.9

Gambar 3.9 Lokasi Akresi Survei Segmen 4 pada Tanggal 2 April 2017

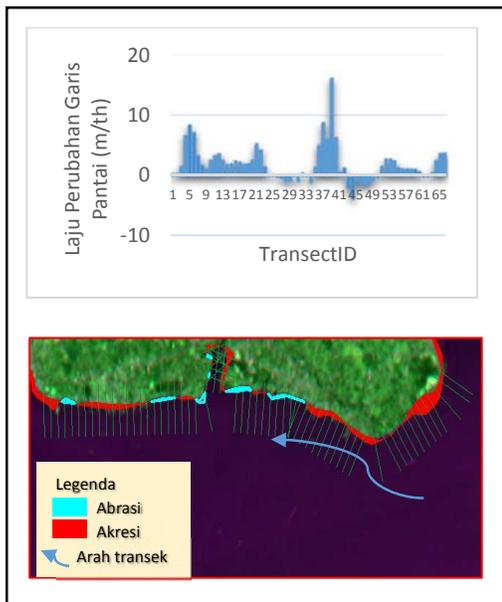
Gambar 3.10 Hasil Transek Segmen 5

Hasil analisis statistik metode LRR pada segmen 5 tersaji pada gambar 3.10. Pada segmen 5 terdapat

66 titik transek. Abrasi yang terjadi pada 17 titik transek dengan laju abrasi maksimum sebesar 3,83 m/tahun pada nomor transek 44 dan laju abrasi rata-rata sebesar 1,00 m/tahun. Sedangkan akresi yang terjadi pada 49 titik transek dengan laju akresi maksimum sebesar 16,08 m/tahun pada nomor transek 40 dan laju akresi rata-rata sebesar 2,84 m/tahun.

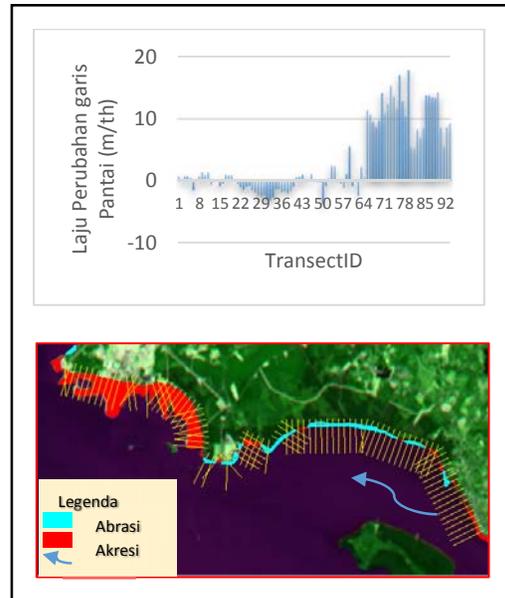
Gambar 3.11 Hasil transek Segmen 6

Hasil analisis statistik metode LRR tersaji pada Gambar 3.11. Pada segmen 6 terdapat 93 titik transek. Abrasi yang terjadi sebanyak 36 titik transek dengan laju abrasi maksimum sebesar 3,63 m/tahun pada nomor transek 32 dan laju abrasi rata-rata sebesar 1,27 m/tahun. Sedangkan akresi yang terjadi sebanyak 57 titik transek dengan laju akresi maksimum sebesar 17,8 m/tahun pada nomor transek 79 dan laju akresi rata-rata sebesar 6,17 m/tahun. Penulis melakukan survei pada tanggal 2 April 2017 ke lokasi segmen 6 yaitu di wilayah Kelurahan Sungai Lakam Timur. Di wilayah ini

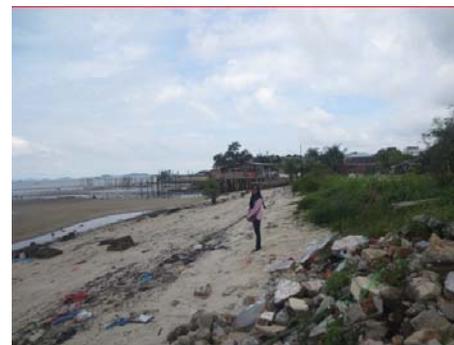
terlihat lokasi mengalami abrasi seperti pada Gambar 3.12.

Gambar 3.12 Lokasi Survei Segmen 6 pada Tanggal 2 April 2017 Wilayah Kelurahan Sungai Lakam Timur

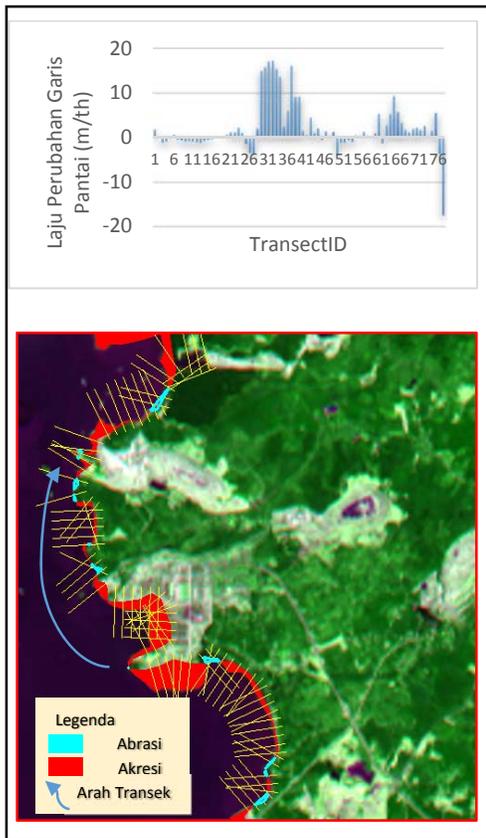
Gambar 3.13 Hasil Transek Segmen 7

Gambar 3.13 menjelaskan bahwa pada segmen 7 terdapat 77 titik transek. Abrasi berjumlah 27 titik transek dengan laju abrasi maksimum sebesar 17,54 m/tahun pada nomor transek 77 dan laju abrasi rata-rata sebesar 1,85 m/tahun. Sedangkan akresi berjumlah 50 titik transek dengan laju akresi maksimum sebesar 17,28 m/tahun pada nomor transek 32 dan laju akresi rata-rata sebesar 6,59 m/tahun.

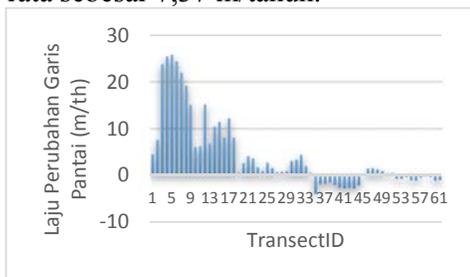
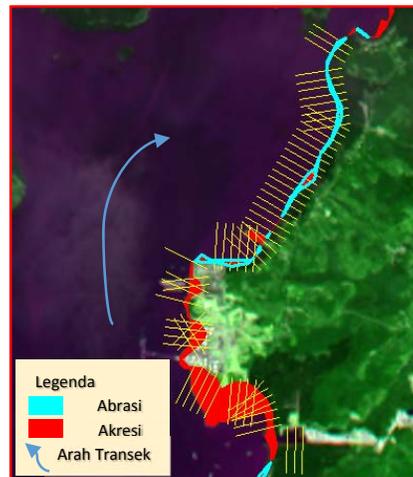
Gambar 3.14 dan Gambar 3.15 menjelaskan bahwa pada segmen 8 terdapat 61 titik transek. Abrasi berjumlah 21 titik transek dengan laju abrasi maksimum sebesar 3,83 m/tahun pada nomor transek 35 dan laju abrasi rata-rata sebesar 1,4 m/tahun. Sedangkan akresi berjumlah 40 titik transek dengan laju akresi maksimum sebesar 25,75 m/tahun pada nomor transek 5 dan laju akresi rata-rata sebesar 7,37 m/tahun.

Gambar 3.14 Grafik Hasil Transek Segmen 8

Gambar 3.15 Hasil Transek Segmen 8

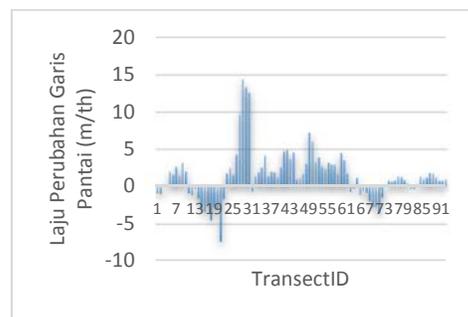
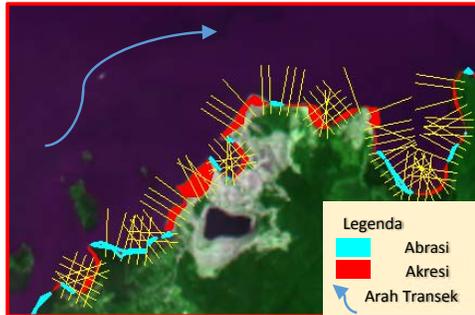
Gambar 3.16 dan Gambar 3.17 menjelaskan bahwa pada segmen 9 terdapat 93 titik transek. Abrasi berjumlah 27 titik transek dengan laju abrasi maksimum sebesar 7,35 m/tahun pada nomor transek 21 dan laju abrasi rata-rata sebesar 1,86 m/tahun. Sedangkan akresi berjumlah 66 titik transek dengan laju akresi maksimum sebesar 14,4 m/tahun pada nomor transek 28 dan laju akresi rata-rata sebesar 2,82 m/tahun.

Gambar 3.16 Grafik Hasil Transek Segmen 9

Gambar 3.17 Hasil Transek Segmen 9
